## RELATORIO FOTOGRAFICO DA VISTORIA EFETUADA NO DIA 27/03/2024, NA IGREJA DA ORDEM TERCEIRA DE NOSSA SENHORA DO MONTE DO CARMO, LOCALIZADA NA RUA 1º DE MARÇO NA CIDADE DO RIO DE JANEIRO – RJ

O relatório fotográfico foi elaborado a partir da visória efetuado na Igreja da Ordem Terceira de Nossa Senhora do Monte do Carmo bem tombado pelo Iphan em 20/04/1938, por meio do processo n. 0024-t-38, com inscrição n.º 013 no livro histórico e inscrição nº 028 no livro de Belas Artes. **Este relatório é parte integrante da Nota Técnica 24 (5269459).**

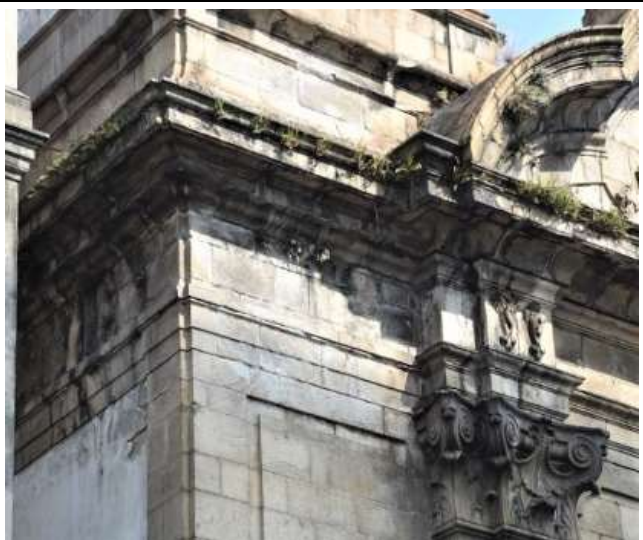
Vistas de detalhes da fachada principal apresentando diversas patologias de degradação dos seus elementos. Foto: (30-abril-2024)

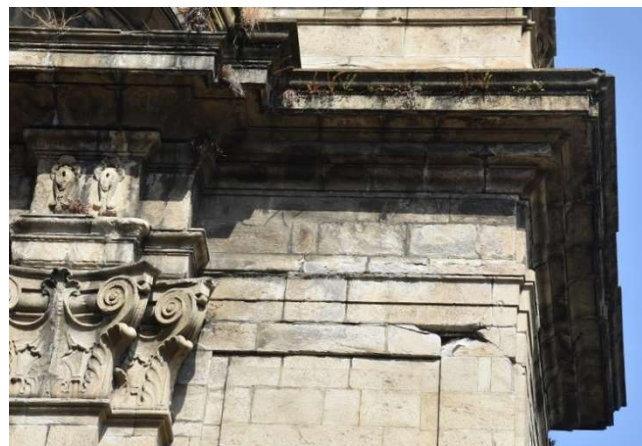
Vista de detalhe da fachada principal, com avançado grau de degradação dos elementos pétreos onde já ocorreram desprendimentos de trechos da cantaria, e do revestimento. Foto: (30-abril-2024)

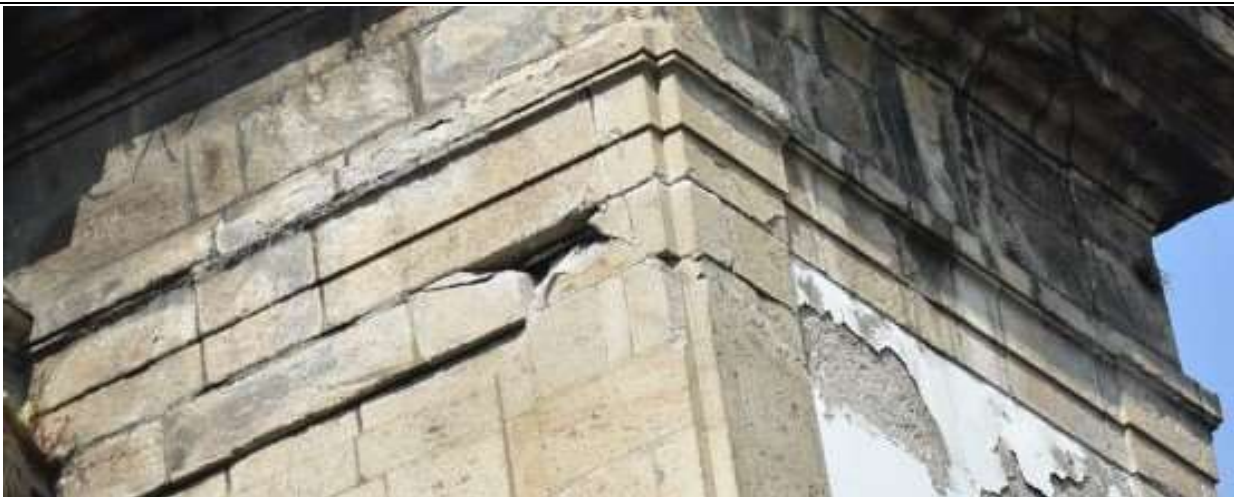
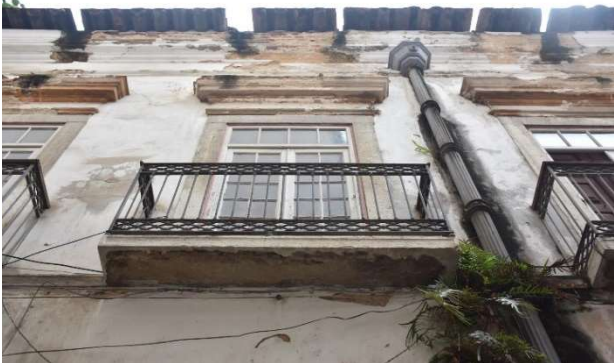
Detalhe da fachada lateral direita. Observar a degradação avançada da cimalha, dos elementos ornamentais sobre as portas e do beiral com a ausência de muitas telhas, Presença de vegetação daninha, crosta negra e infiltração descendente acentuada. Foto: (-03/24)

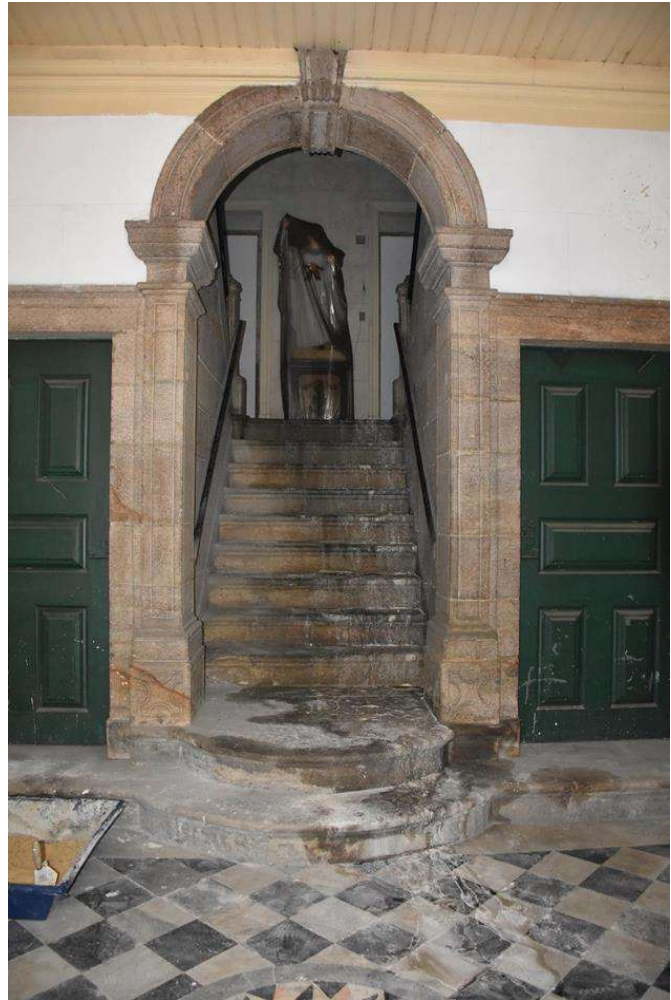
Hall de acesso ao pavimento superior onde podemos observar o encharcamento dos degraus pela agua da chuva, em uma sequência de degradações, das estruturas a partir do telhado, do forro em estuque e das alvenarias da caixa da escada. Foto: (João Leal-10/22)

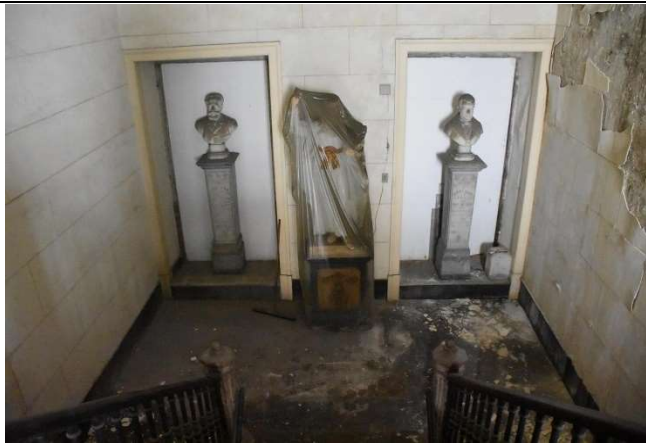
Patamar intermediário da escada de acesso ao pavimento superior, observar o encharcamento do piso e a degradação das alvenarias. Foto: (João Leal-10/22)

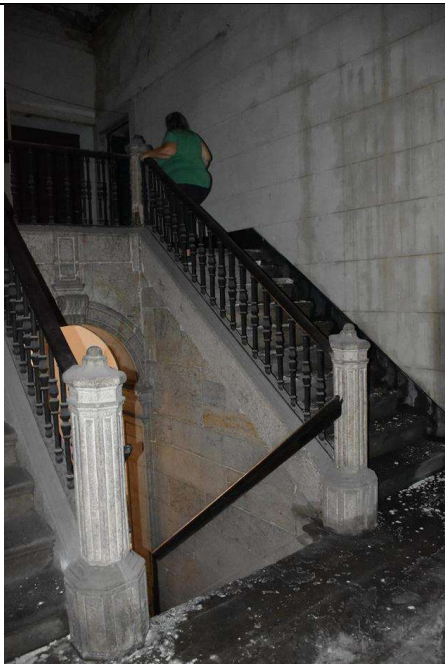
Escada de acesso ao pavimento superior onde podemos observar o encharcamento dos degraus e das paredes, pela agua da chuva, que provocam uma sequência de degradações das estruturas a partir do telhado, no forro em estuque e nas alvenarias da caixa da escada. Foto: (-03/24)

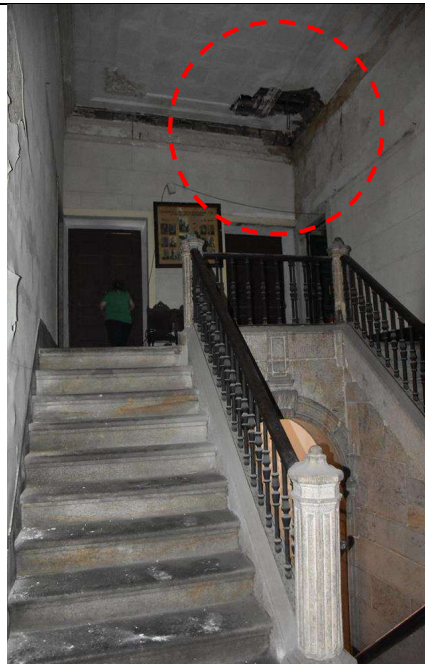
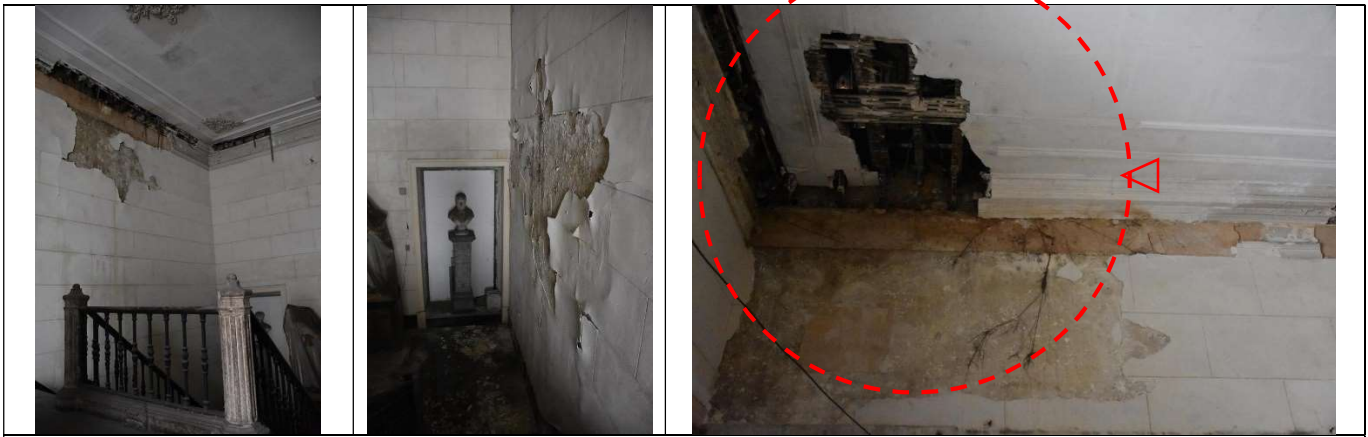
Caixa da escada de acesso ao pavimento superior. Observar a degradação da alvenaria e a presença de raízes em desenvolvimento avançado entre o reboco e o emboço. Desprendimento e ruptura do forro de estuque onde fica visível a deterioração das estruturas de sustentação do telhado. Foto: (-03/24)

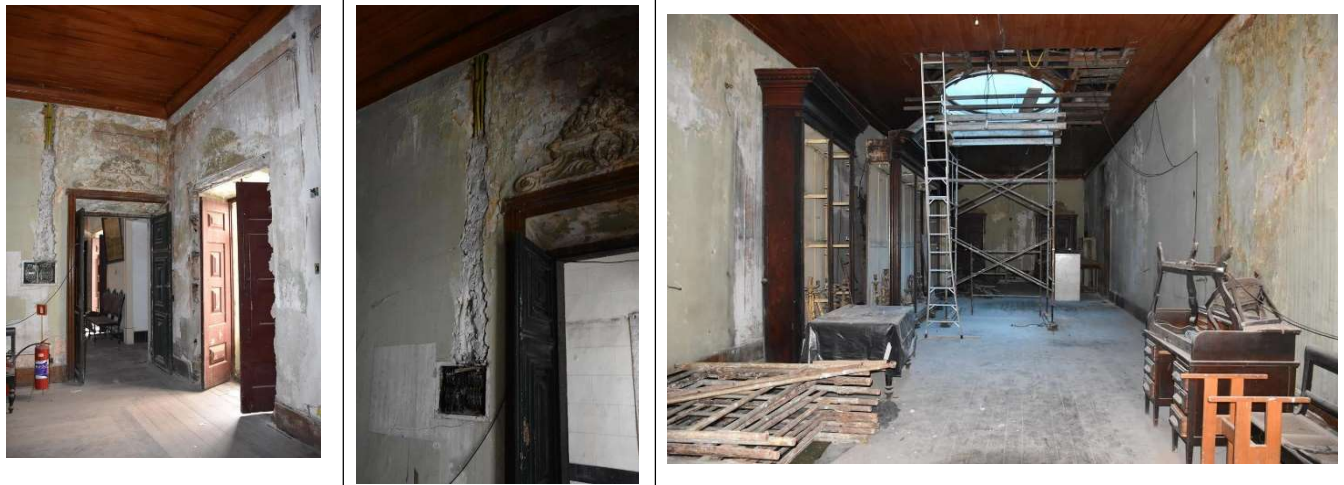
Pavimento superior. Infiltração, degradação das alvenarias, instalações elétricas fora da norma técnica, grosseiramente executada, com evidente risco à integridade e segurança da edificação Foto: (03/24)

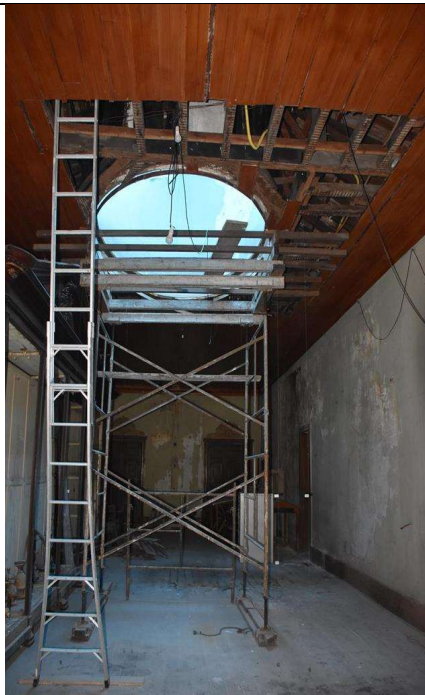
Lanternim que se encontra em avançado estado de degradação das suas estruturas. Um escoramento com peças de andaime

metálico sustenta provisoriamente o conjunto: lanternim e telhado. Foto: (-03/24. Foto: (-03/24)

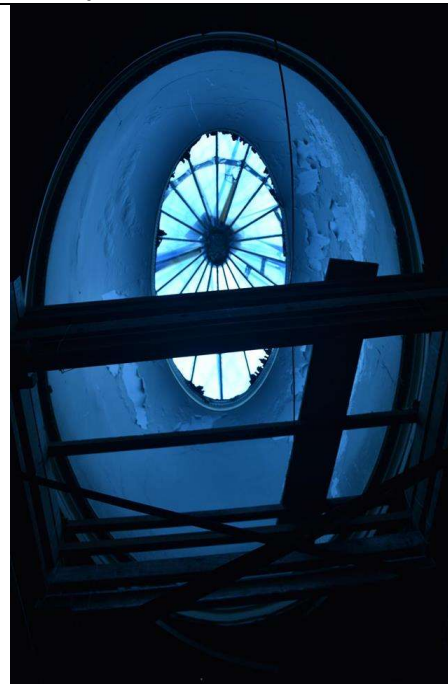
Detalhe do lanternim, sem os vidros e com sua estrutura metálica oxidada, atualmente com uma cobertura provisória em lona plástica. Foto: (-03/24)

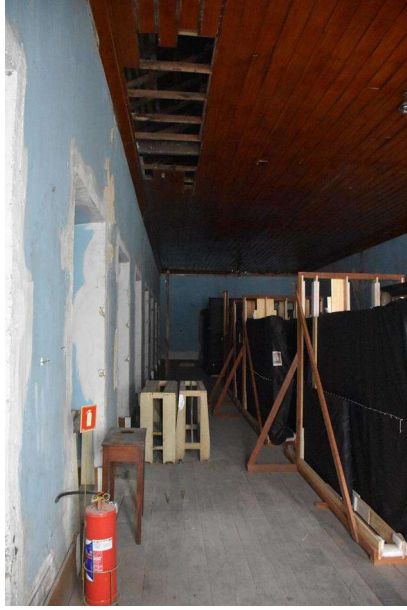
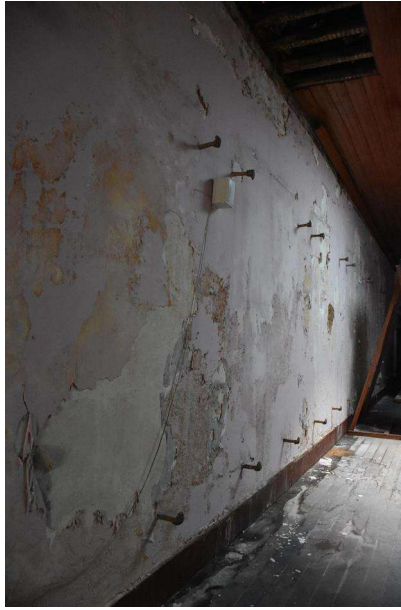
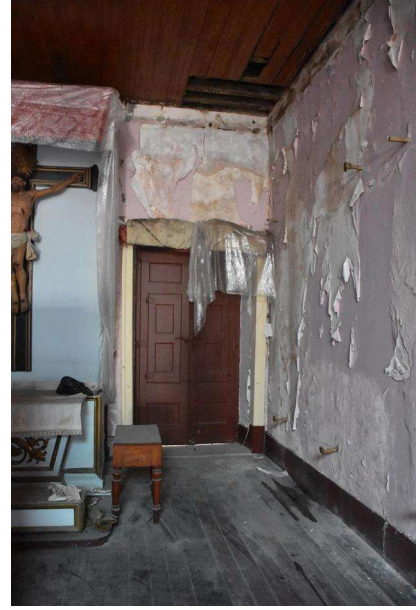
Conjunto de fotos de salão no pavimento superior. Notar a degradação das alvenarias por infiltração descendente ocasionada pelo precário estado de conservação do telhado. O forro em tábuas corridas, não original, esconde em parte o péssimo estado de conservação das estruturas do telhado e da cobertura de telhas. Fotos: (-03/24)

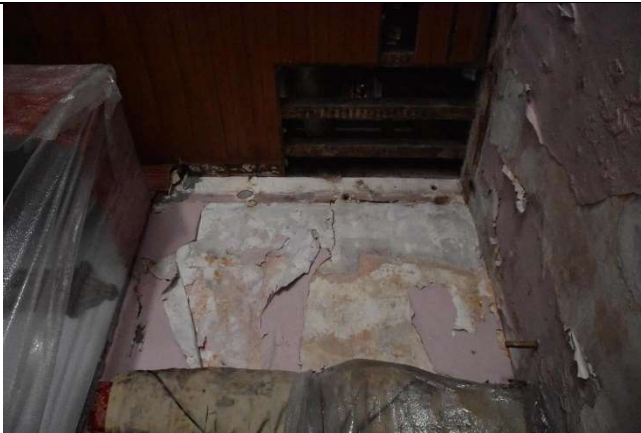
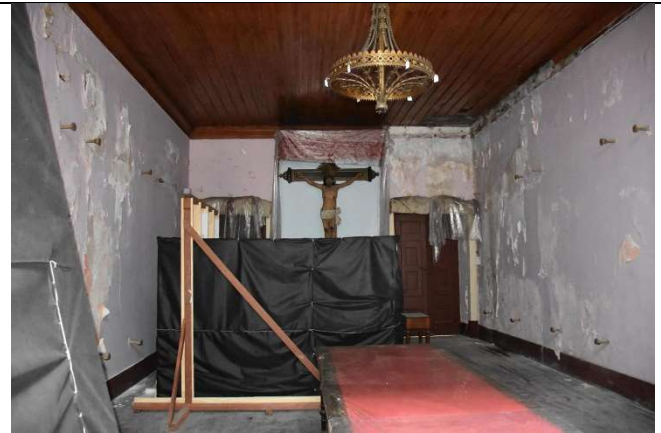
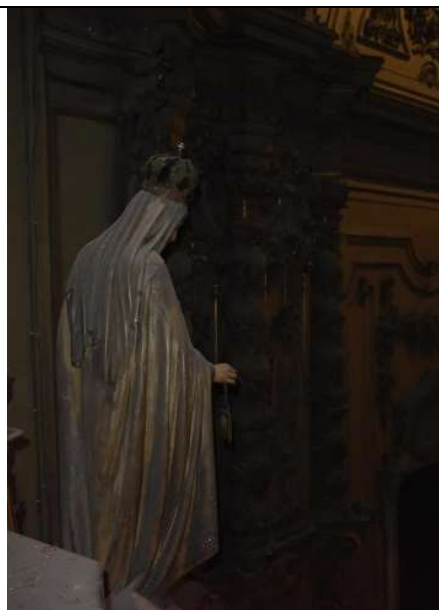
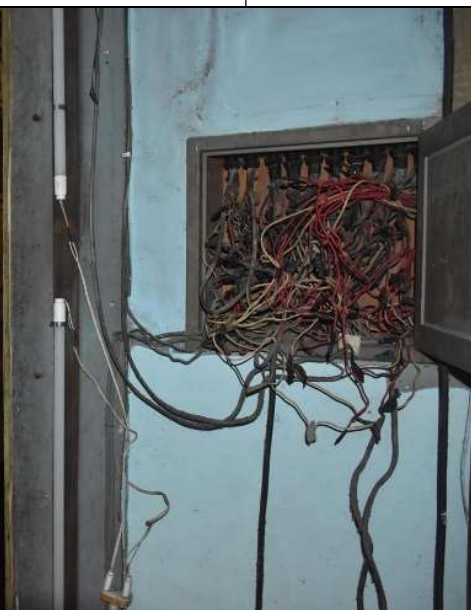
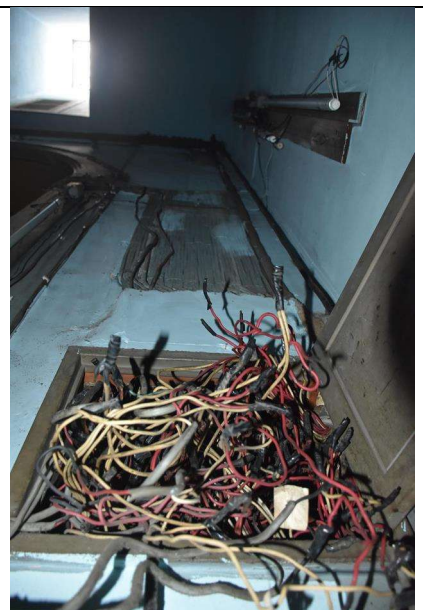
Quadro elétrico localizado no Altar Mor, em péssimas condições; fora das normas, com sérios riscos para ocorrência de curtos circuitos e produção de sinistros. Fotos: (-03/24)

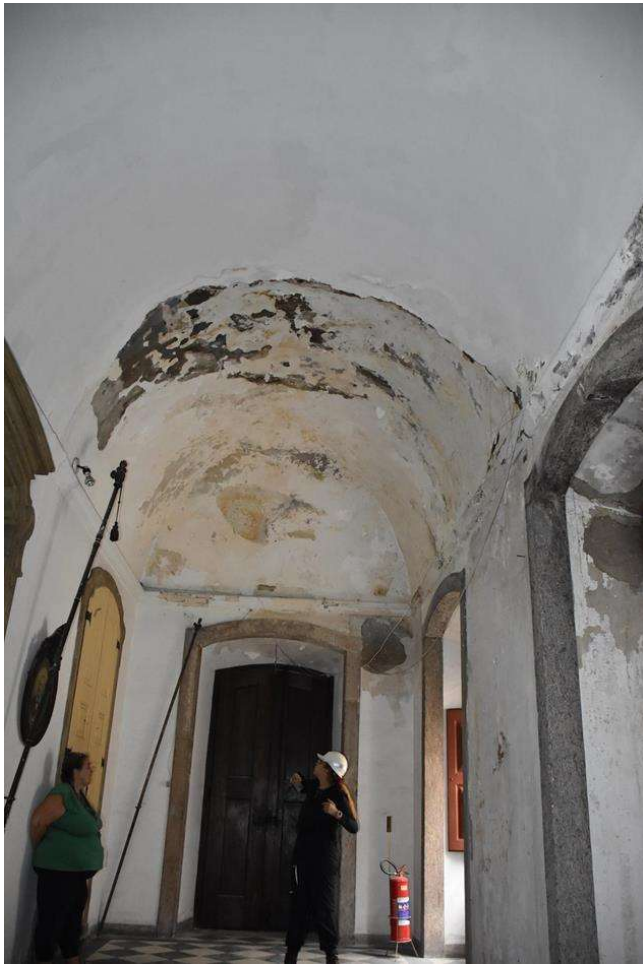
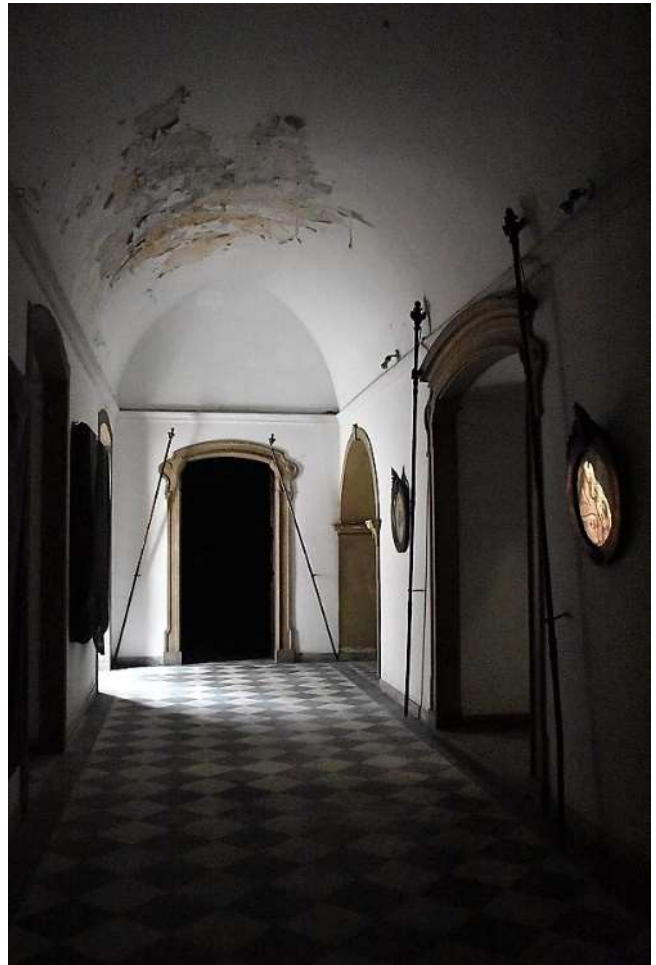
Corredor de acesso às tribunas no pavimento superior onde os efeitos deletérios da infiltração descendente, são claramente detectados no dorso da abóboda. Manchas de humidade, desenvolvimento de microflora, degradação das argamassas. Fotos: (-03/24)
