## RELATORIO FOTOGRAFICO DA VISTORIA EFETUADA NO DIA 27/03/2024, NA IGREJA DA ORDEM TERCEIRA DE NOSSA SENHORA DO MONTE DO CARMO, LOCALIZADA NA RUA 1º DE MARÇO NA CIDADE DO RIO DE JANEIRO – RJ

O relatório fotográfico foi elaborado a partir da visória efetuado na Igreja da Ordem Terceira de Nossa Senhora do Monte do Carmo bem tombado pelo Iphan em 20/04/1938, por meio do processo n. 0024-t-38, com inscrição n.º 013 no livro histórico e inscrição nº 028 no livro de Belas Artes. **Este relatório é parte integrante da Nota Técnica 24 (5269459).**

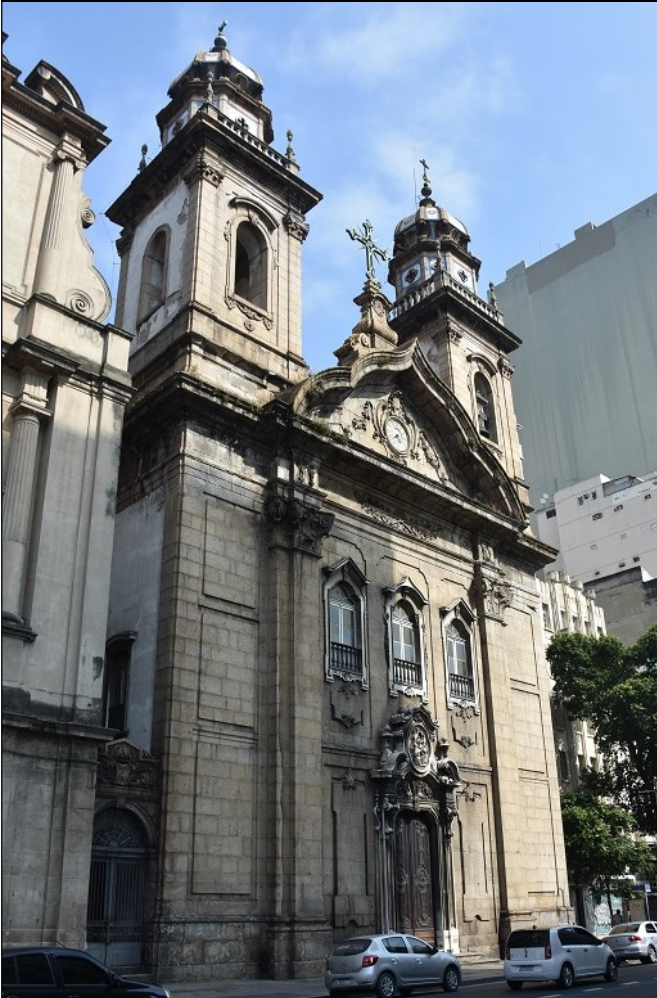
Vista da fachada principal da Igreja da Ordem Terceira de Nossa Senhora do Monte do Carmo e detalhes. Foto: (30-abril-2024)
